## **Z P R Á V A**

**o stavebně technickém průzkumu základových poměrů,  
vlhkosti a salinity zdiva v objektu ZŠ, Pod Školou č.p. 447,  
Černošice**

<b>Číslo zakázky :</b>	<b>5197/16</b>
<b>Odpovědný řešitel :</b>	<b>Ing. Luděk Dostál</b>
<b>Vypracovali :</b>	<b>Ing. Luděk Dostál; Zbyněk Potužák, CSc. RNDr. Pavel Polák</b>

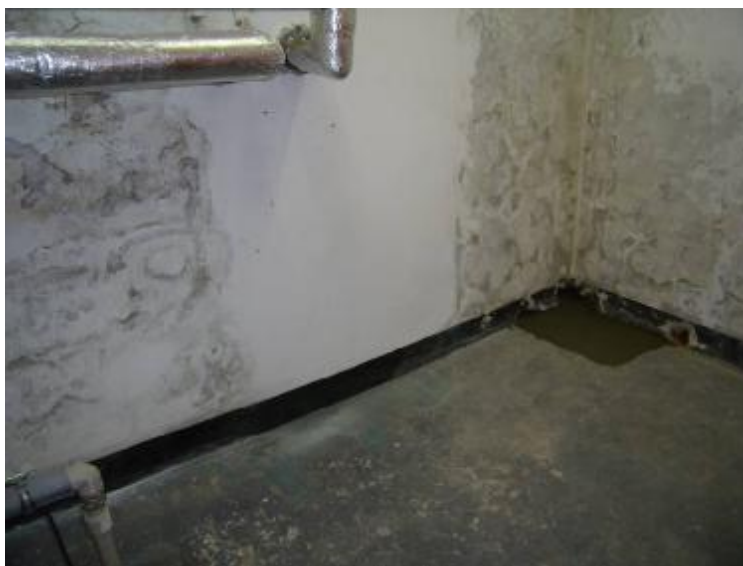
*Negativní projevy vlhkosti a salinity v suterénu*

Vlhkost byla celkem kontrolována ve 20 vlhkostních profilech na 62 místech. Jak je zřejmé z výsledných hodnot, vlhkostní poměry zdiva v suterénu nejsou příznivé. Vysoká a velmi vysoká vlhkost byla zjištěna na 19 místech, což je téměř třetina. Na 23 místech je vlhkost zvýšená a nízká hodnota vlhkosti byla zjištěna na zbývajících 20 místech.

Z výsledků vlhkostního průzkumu je zřejmé, že dům nemá funkční hydroizolace, zdivo je vlhké a prosolené. Kopanými sondami do podlah v suterénu byla vodorovná izolace zastižena v okolí sondy K2. Tato izolace byla ale umístěna dodatečně na povrch původní podlahy a neizoluje zdivo. V sondě K1 byl na povrchu základového pasu pod zdívkou zastižen asfaltový nátěr, který ale není jako izolace funkční. V podlaze vodotěsná izolace v okolí sondy K1 není. Za významnou příčinu vysoké vlhkosti zdiva považujeme nefunkční, nebo chybějící svislou hydroizolaci na vnějším líci zdiva.

Hlavní příčinou vlhnutí jsou nefunkční svislé izolace na vnějším líci zdiva. Zdrojem je převážně srážková voda vsakující v okolí, popř. voda unikající z netěsných potrubí pronikající do zdiva budovy. Sanace by měla zabránit průniku vody do zdiva a umožnit jeho vysychání. Prosolené omítky doporučujeme odstranit a nahradit novými, nejlépe sanačními.

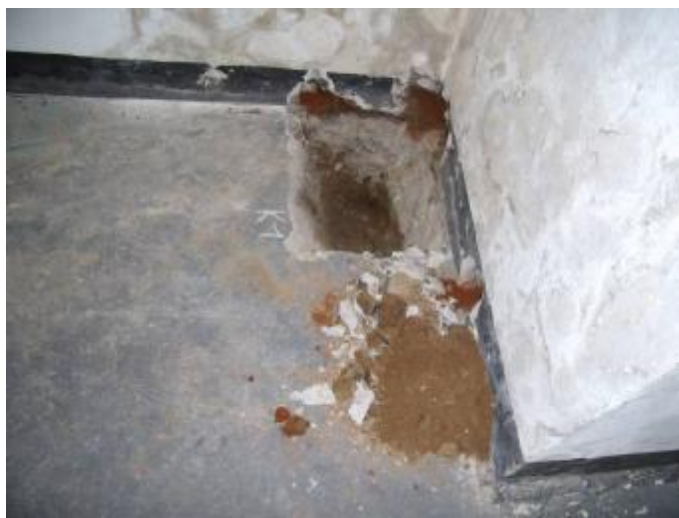
Jako základová půda byla kopanými sondami zjištěna sprašová hlína (sonda K2), která dle ČSN 73 6133 náleží do třídy F4-CS (jíl písčitý) tuhé konzistence. Tyto zeminy budou tvořit převážnou část základové půdy. Pouze v jižní části budovy, jak bylo ověřeno sondou K1, budou základovou půdu tvořit intenzivně rozpukané horniny letenského souvrství, které jsou

částečně přemístěné a mají charakter sutí. Podle laboratorních zkoušek jsou tyto zeminy klasifikovány dle ČSN 73 6133 jako ulehlý štěrk s jemnozrnnou příměsí (G3-G-F).

Při hloubce základové spáry 0,40 m (K1) a 0,50 m (K2) od podlahy suterénu, je možné orientačně uvažovat u sprašových hlín s únosností cca 100 kPa a u sutí s únosností cca 300 kPa (pro šířku základu 1,0 m).

*Kopaná sonda K1*

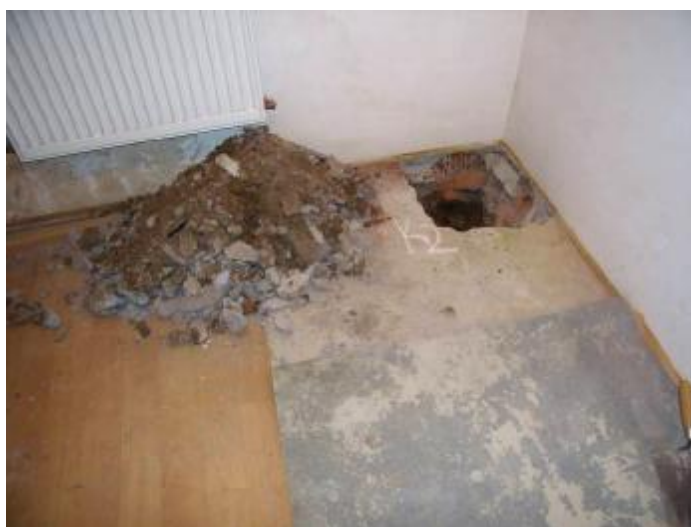
Průzkumem bylo zjištěno, že zdivo orientované do svahu bylo v okolí sondy K2 sanováno vnitřní přízdívkou z voštinových cihel. Jedná se pravděpodobně o cihelné bloky CDK postavené na svislo, tedy otvory orientovanými vodorovně. Rozsah přízdívky není znám.

*Kopaná sonda K2 s přizdívkou stěny*

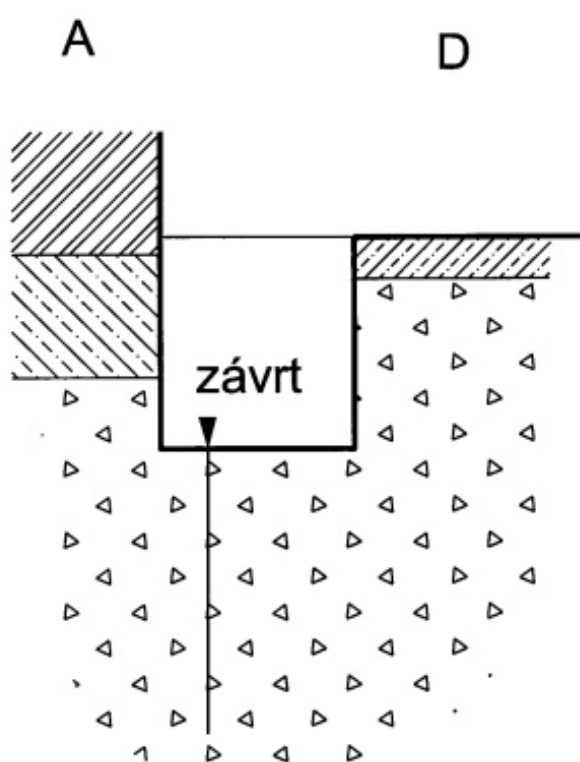
akce:	Černošice, Pod Školou 447	
označení sondy:	<b>K1</b>	
0,45 x 0,55 x 0,60 m

metráž	makroskopický popis
	<b>A, B</b>
<b>+0,15 – 0,05</b>	cihlové zdivo na maltu, na povrchu zcela degradované vlhkostí, tvrdá omítka 2 vrstvy, tloušťka 4 cm
<b>0,05 – 0,40</b>	betonový základový pas litý do výkopu
<b>0,40 – 0,60</b>	hlinitokamenitá suť, úlomky podložních hornin, částečně opracované a neo- pracované do velikosti 10 cm, výplň minimální, písčitohlinitá, žlutohnědá, tuhá
	<i>ze dna sondy proveden závrt do úrovně 1,40 m: suť pokračuje</i>

<b>C, D</b>
<b>0,00 – 0,12</b>	beton na povrchu se stěrkou
<b>0,12 – 0,60</b>	hlinitokamenitá suť, úlomky podložních hornin, částečně opracované a neo- pracované do velikosti 10 cm, výplň minimální, písčitohlinitá, žlutohnědá, tuhá

- z úrovně -0,55 m odebrán porušený vzorek zeminy k laboratornímu rozboru

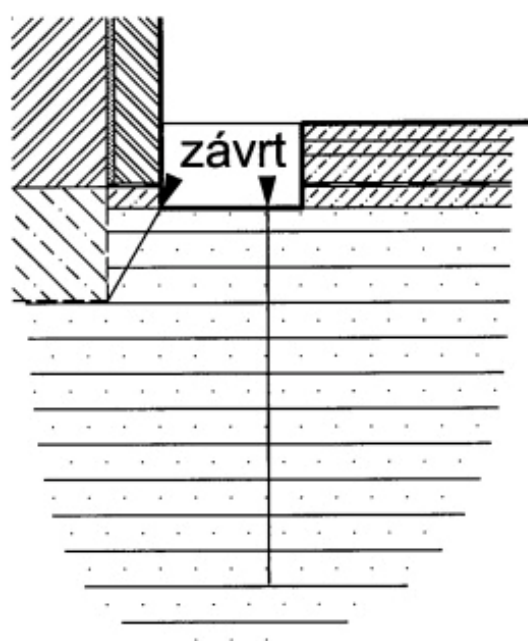
akce:	Černošice, Pod Školou 447	
označení sondy:	<b>K2</b>	
0,40 x 0,40 x 0,24 m

metráž	makroskopický popis
	<b>A, B (přizdívka)</b>
<b>0,15 – 0,17</b>	voštinové cihly na maltu
<b>0,17 – 0,18</b>	3 vrstvy asfaltové lepenky
<b>0,18 – 0,24</b>	beton (základový pas přizdívky)
	<i>ze dna sondy proveden závrt do úrovně 1,30 m:</i>
<b>0,24 – 1,30</b>	jíl písčitý, slídnatý, s ojedinělými drobnými částečně opracovanými úlomky, šedohnědý, tuhý

<b>C, D</b>
<b>0,00 – 0,05</b>	PVC, beton
<b>0,05 – 0,09</b>	beton s kari sítí 15 x 15 x 4
<b>0,09 – 0,17</b>	beton
<b>0,17 – 0,18</b>	3 vrstvy asfaltové lepenky
<b>0,18 – 0,24</b>	beton
	<i>ze dna sondy proveden závrt do úrovně 1,30 m:</i>
<b>0,24 – 1,30</b>	jíl písčitý, slídnatý, s ojedinělými drobnými částečně opracovanými úlomky, šedohnědý, tuhý

- z úrovně -0,40 m odebrán porušený vzorek zeminy k laboratornímu rozboru
- šikmým závrtem byla zjištěna **základová spára nosné zdi** v úrovni cca 0,50 m od podlahy

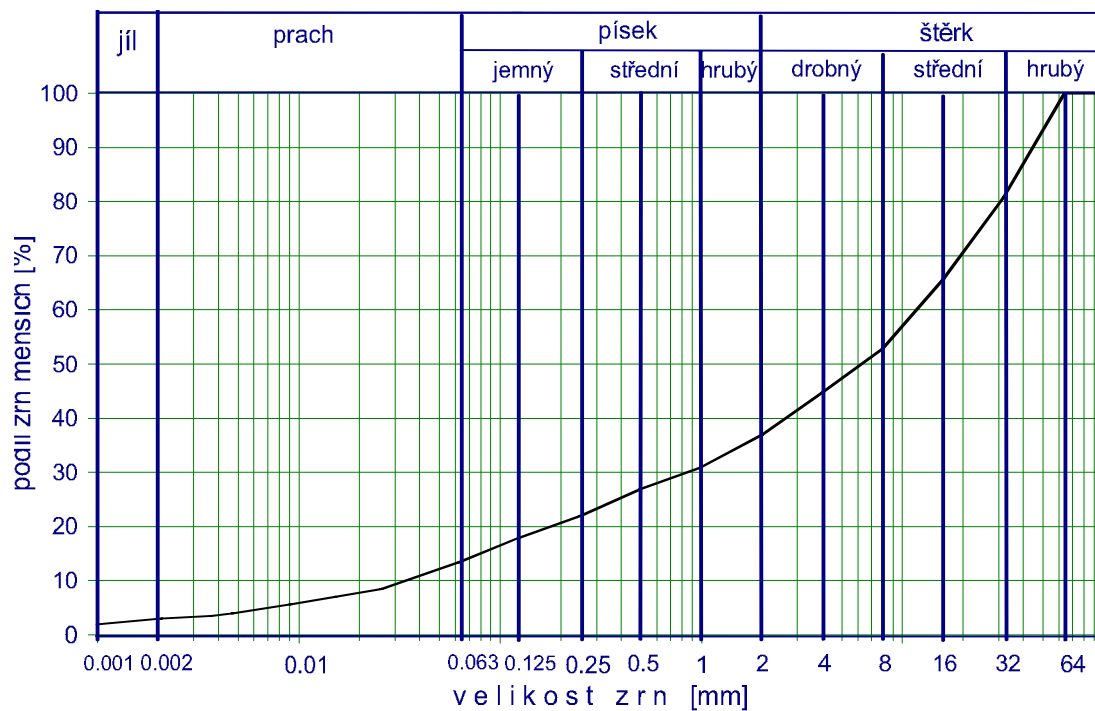
Sonda: **K1**  
Hloubka: **0,55 m**

Pojmenování a popis zeminy podle ČSN 73 6133	Klasifikace zemin dle ČSN 73 6133	Vlhkost W [%]	Atterbergovy meze			I <sub>c</sub>
			WL [%]	W <sub>p</sub> [%]	I <sub>p</sub>	
<b>Štěrk s přim. jemn. zeminy</b> žlutohnědý štěrky zaoblené i ostrohranné vlhký	<b>G3 - G-F</b>	5,4	-	-	-	-

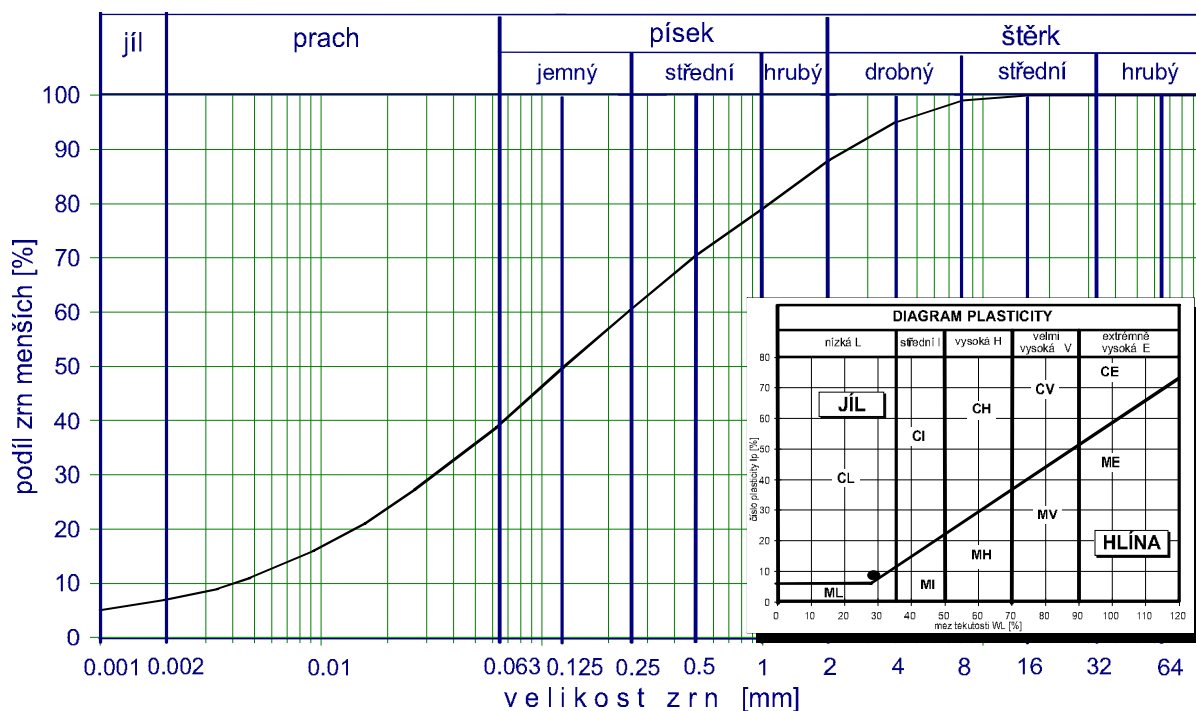
Sonda: **K2**  
Hloubka: **0,40 m**

Pojmenování a popis zeminy podle ČSN 73 6133	Klasifikace zemin dle ČSN 73 6133	Vlhkost W [%]	Atterbergovy meze			I <sub>c</sub>
			WL [%]	W <sub>p</sub> [%]	I <sub>p</sub>	
<b>Jíl písčitý</b> šedohnědý slabě uhličitánový tuhý štěrky zaoblené i ostrohranné slídnatý	<b>F4 - CS</b>	17,9	28,7	20,0	8,7	-
		24,1	- frakce menší než 0,5 mm			0,53
