Název stavby: **VILADŮM PRO UČITELE – Černošice**

Akce : **DENDROLOGICKÝ PRŮZKUM a NÁVRH KÁCENÍ**

Investor : Město Černošice, Karlštějnská 259, 252 28 Černošice

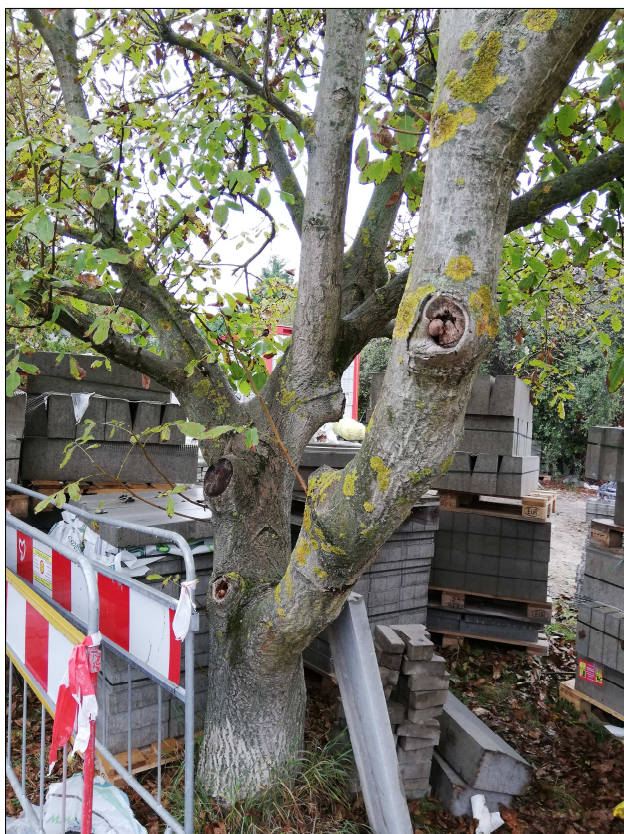
Strom č.1 – ořešák královský

Zdravotní stav stromů je celkem dobrý. Pouze u ořešáku (strom č.1) je zdravotní stav hodnocen jako zhoršený (dutiny v kmeni, tlaková vidlice).

U posuzovaných stromů je sadovnická hodnota stanovena jako průměrná, u ořešáku který má zhoršený zdravotní stav je podprůměrná.

Ke kácení jsou navrženy téměř všechny dřeviny, jelikož jsou v kolizi se stavbou. Jsou v místě plánované výstavby objektu. Jablůň a ořech ve zhoršeném zdravotním stavu jsou v navrženém chodníku a v odstavné ploše pro parkování.

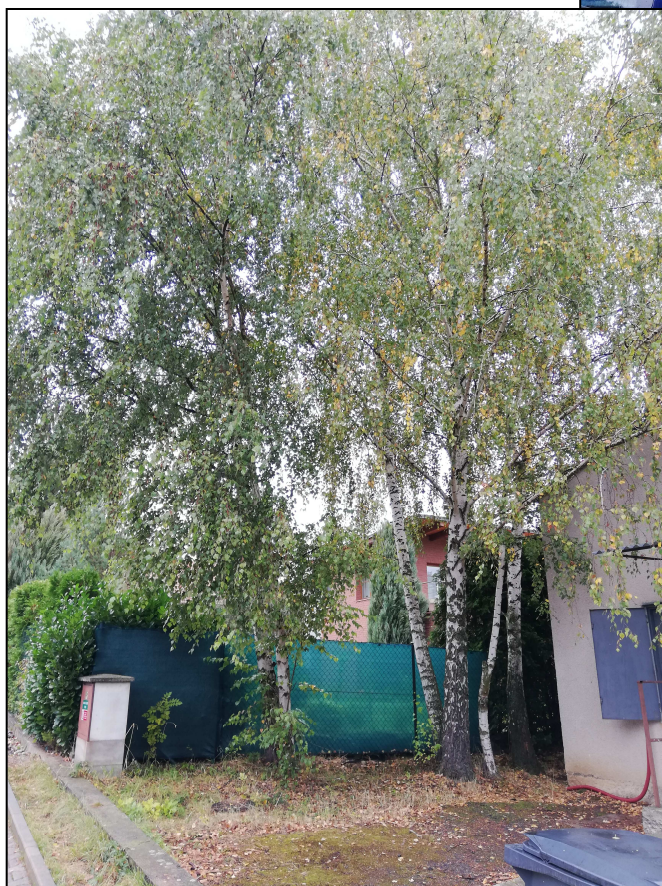
Skupina bříz ponechávána. Nejmenší bříza vpravo je navržena ke kácení z důvodů uvolnění prostoru.

Ze skupiny bříz bude odstraněna náletová bříza (strom č.8) s nakloněným kmenem. Celkově je nevzhledná a zabírá prostor korunám okolních stromů, do kterých vrůstá.

U stromů které budou ponechány (skupina bříz) musí být zajištěna jejich ochrana :

- veškeré výkopové práce v oblasti kořenové zóny stromu provádět ručně, zajistit odborné ošetření poraněných kořenů (řezná místa zahladit, ošetřit)
- v případě dlouhodobějšího odkrytí kořenů je nezbytné zajistit jejich ochranu před vysycháním a promrznutím
- při úpravách terénu v blízkosti stromu nesmí být pata kmene stromu zasypána zeminou
- nesmí být porušena kůra kmene ani kořenové náběhy stromu
- ochrana kmene (např.dřevěným bedněním) se instaluje za kořenovými náběhy stromu. Konstrukce musí být pevná a musí zasahovat alespoň do výšky 2 m nebo do výšky spodního kosterního větvení stromu. Ochrana kmene nesmí být v kontaktu s povrchem kmene, kořenových náběhů ani větví. Mezi kmen a ochrannou konstrukci je třeba vložit odpovídající polstrování
- koruny stromů chránit před polámaním větví při manipulaci mechanismů
- v prostoru kořenové zóny neskladovat těžké materiály

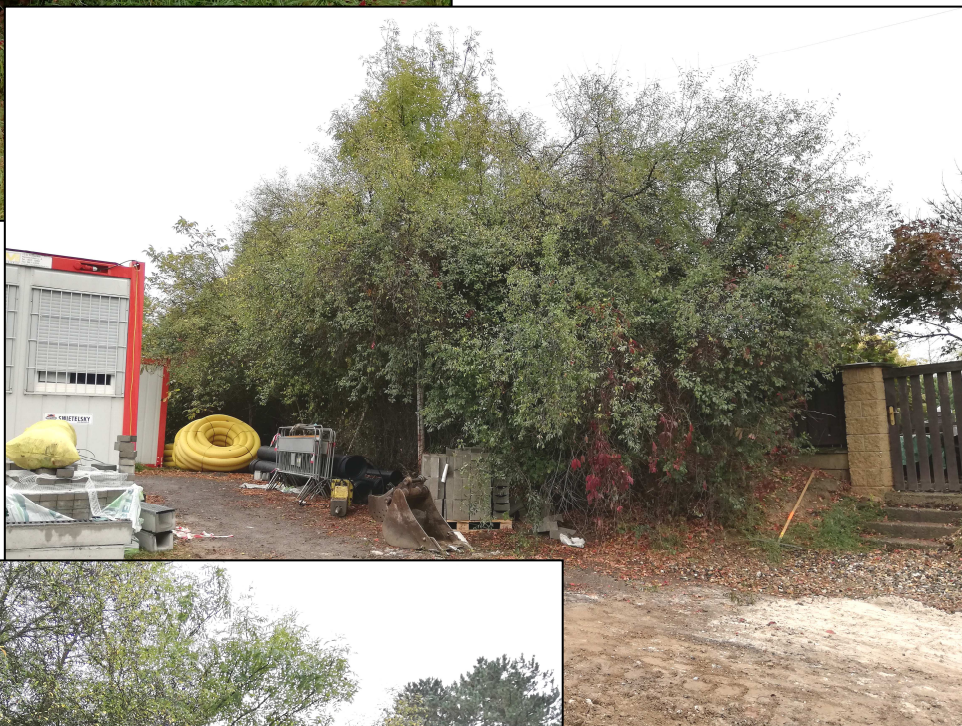
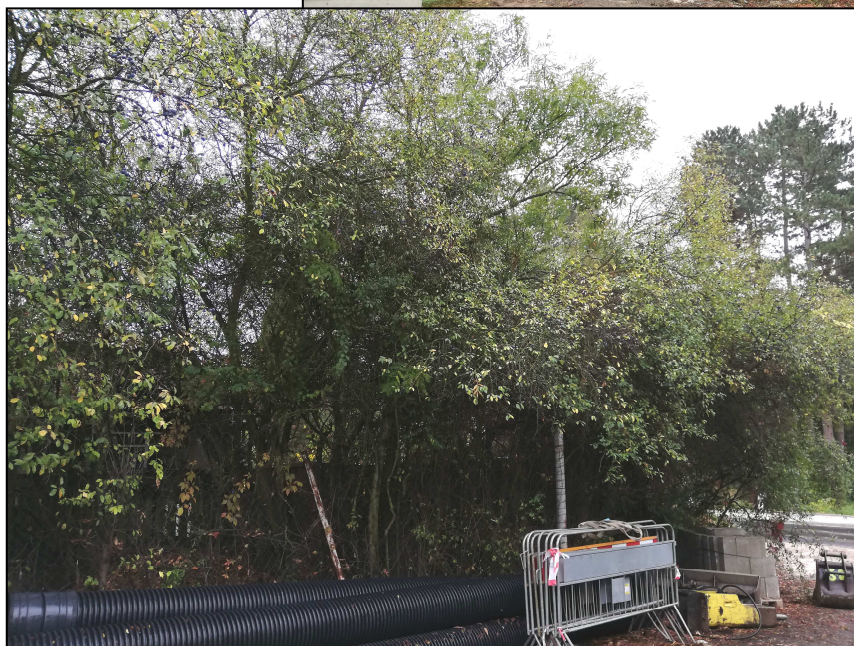
Vzhledem k neprováděné údržbě u keřových porostů je jejich sadovnická hodnota rovněž podprůměrná. Jedná se o houští keřů, trnky jsou z části proschlé.

Skupina porostu sk11 –
zahuštěná skupina trnek

Vykácen bude zanedbaný porost zahuštěných křovin podél východní strany pozemku, kde je potřeba nechat průchod.
