PRAHA SMÍCHOV - BEROUN, HLUKOVÁ STUDIE

MĚŘENÍ HLUKU A VIBRACÍ

PROTOKOL O ZKOUŠCE Č. 2737-164-11

Modernizace trati Praha Smíchov - Beroun		Výtisk číslo
REVIZE: 0	Měření hluku a vibrací z železniční dopravy	1

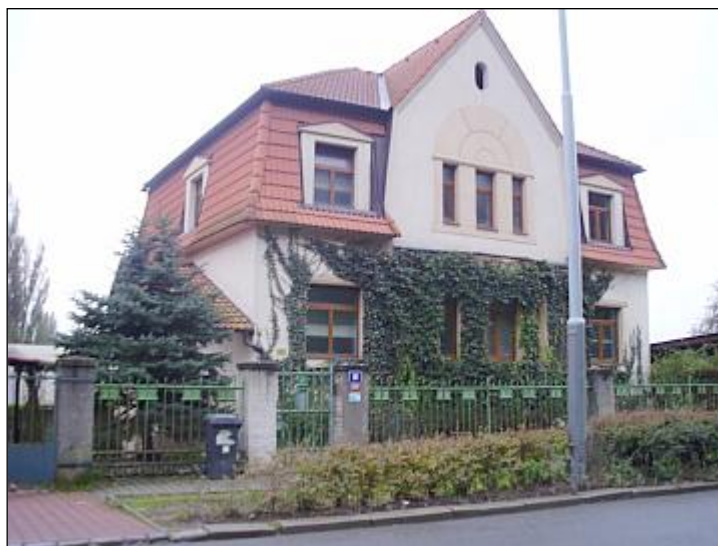
Měřicí bod č. 1

Mikrofon byl umístěn na stativu ve výšce cca 2 m nad zemí, cca 3 m před fasádou domu orientovanou ke trati. Sledovaným zdrojem hluku je vlaková doprava na sledované trati, hluk z jiných zdrojů je z měření a hodnocení vyloučen. Trať je vedena mírně nad terénem, je zde železniční stanice, kde staví osobní vlaky mimo rychlíků. Objekt leží uvnitř ochranného pásma dráhy.

Dráha LAeq	Pozadí L90	Nejistota	Poznámka
DEN	57.3	46.1	1.8	Celkový ruch prostředí není zohledněn
NOC	56.9	39.9	1.8	Celkový ruch prostředí není zohledněn

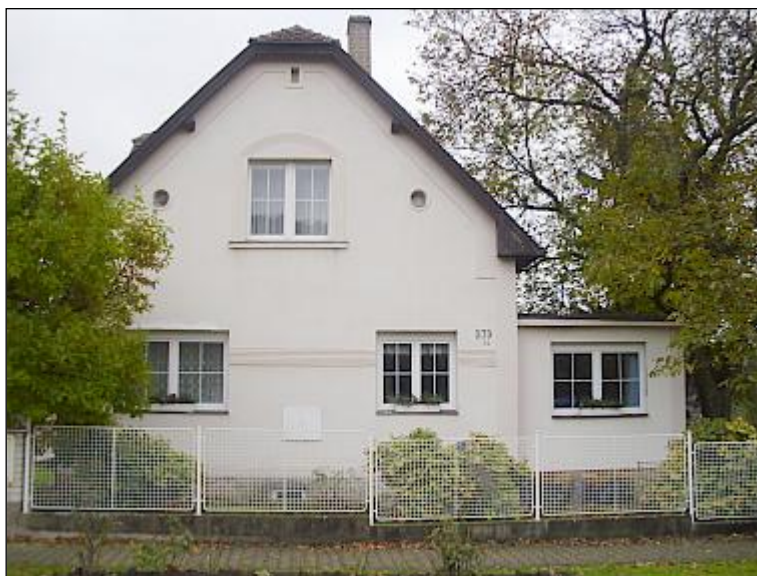
Ke Zděři 279/39, Radotín**Měřicí bod č. 2**

Mikrofon byl umístěn na stativu ve výšce cca 2 m nad zemí, cca 2 m před fasádou domu orientovanou ke trati. Sledovaným zdrojem hluku je vlaková doprava na sledované trati, hluk z jiných zdrojů je z měření a hodnocení vyloučen. Trať je vedena přibližně v úrovni terénu u domu, je zde železniční stanice, kde staví osobní vlaky. Objekt leží uvnitř ochranného pásma dráhy.

Dráha LAeq	Pozadí L90	Nejistota	Poznámka
DEN	65.2	41.1	1.8	Celkový ruch prostředí není zohledněn
NOC	64.9	36.8	1.8	Celkový ruch prostředí není zohledněn

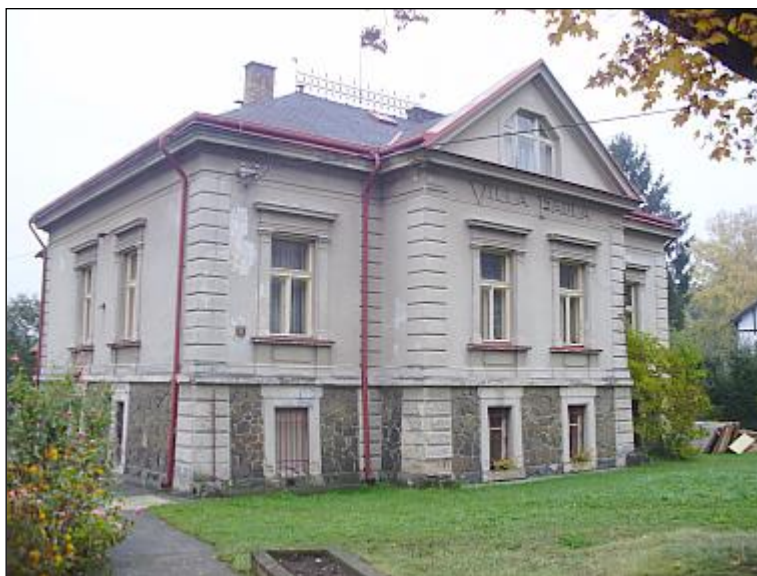
Zdeňka Lhoty 464, Černošice**Měřicí bod č. 3**

Mikrofon byl umístěn na stativu ve výšce cca 2 m nad zemí, cca 2 m před fasádou domu orientovanou ke trati. Sledovaným zdrojem hluku je vlaková doprava na měřené trati, hluk z jiných zdrojů je z měření a hodnocení vyloučen. Trať je vedena mírně nad úroveň terénu u domu, je zde širší trať. Objekt leží uvnitř ochranného pásma dráhy.

Dráha LAeq	Pozadí L90	Nejistota	Poznámka
DEN	66.3	37.4	1.8	Celkový ruch prostředí není zohledněn
NOC	65.0	32.3	1.8	Celkový ruch prostředí není zohledněn

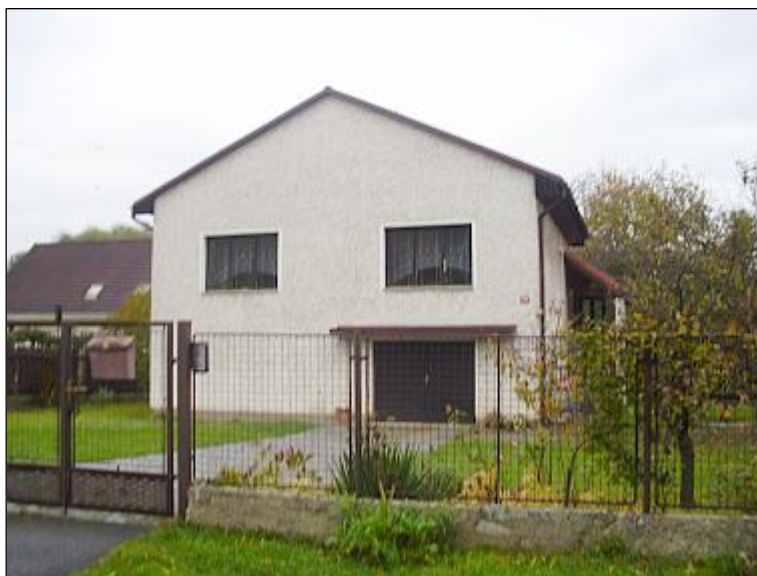
Pod Nádražím 736, Dobřichovice**Měřicí bod č. 4**

Mikrofon byl umístěn na stativu ve výšce cca 2 m nad zemí, cca 2 m před fasádou domu orientovanou ke trati. Sledovaným zdrojem hluku je vlaková doprava na měřené trati, hluk z jiných zdrojů je z měření a hodnocení vyloučen. Trať je vedena mírně nad úroveň terénu u domu, je zde zhlaví železniční stanice. Objekt leží uvnitř ochranného pásma dráhy.

Dráha LAeq	Pozadí L90	Nejistota	Poznámka
DEN	62.5	40.5	1.8	Celkový ruch prostředí není zohledněn
NOC	62.5	33.8	1.8	Celkový ruch prostředí není zohledněn

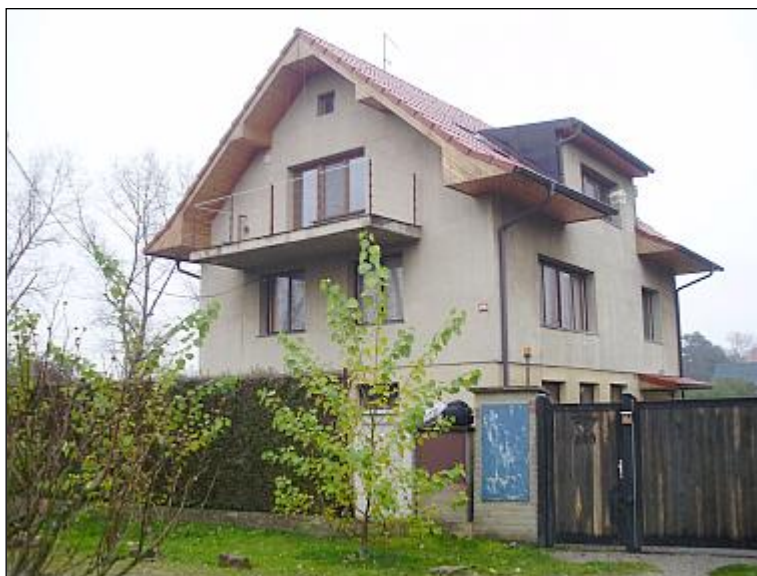
U Viaduktu 246, Řevnice - Lety**Měřicí bod č. 5**

Mikrofon byl umístěn na stativu ve výšce cca 2 m nad zemí, cca 2 m před fasádou domu orientovanou ke trati. Sledovaným zdrojem hluku je vlaková doprava na měřené trati, hluk z jiných zdrojů je z měření a hodnocení vyloučen. Trať je vedena na náspu cca 2 m nad úrovní terénu u domu, je zde širá trať. Objekt leží uvnitř ochranného pásma dráhy, na jeho hranici.

Dráha LAeq	Pozadí L90	Nejistota	Poznámka
DEN	58.7	35.2	1.8	Celkový ruch prostředí není zohledněn
NOC	58.5	30.4	1.8	Celkový ruch prostředí není zohledněn

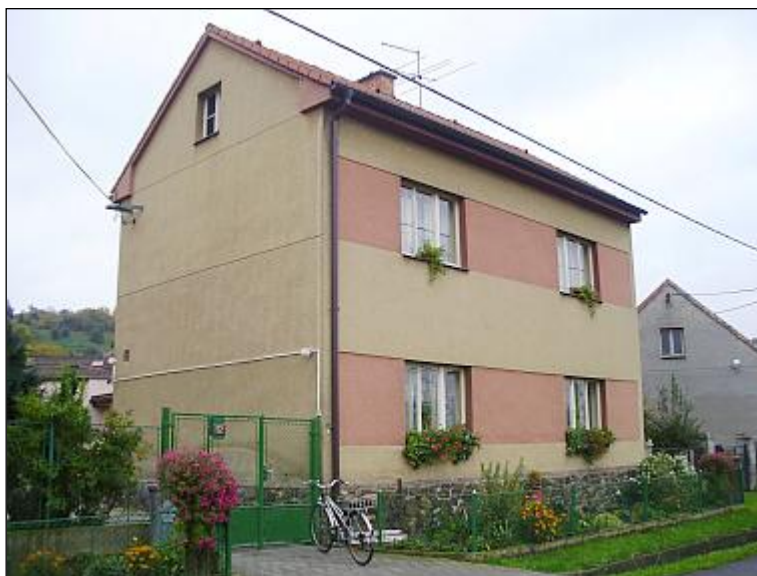
K Nádraží 52, Zadní Třebaň**Měřicí bod č. 6**

Mikrofon byl umístěn na stativu ve výšce cca 2 m nad zemí, cca 2 m před fasádou domu orientovanou ke trati. Sledovaným zdrojem hluku je vlaková doprava na měřené trati, hluk z jiných zdrojů je z měření a hodnocení vyloučen. Trať je vedena mírně pod úrovní terénu u domu, je zde širší trať s nedalekou zastávkou osobních vlaků. Objekt leží uvnitř ochranného pásma dráhy.

Dráha LAeq	Pozadí L90	Nejistota	Poznámka
DEN	65.0	35.0	1.8	Celkový ruch prostředí není zohledněn
NOC	64.5	31.3	1.8	Celkový ruch prostředí není zohledněn

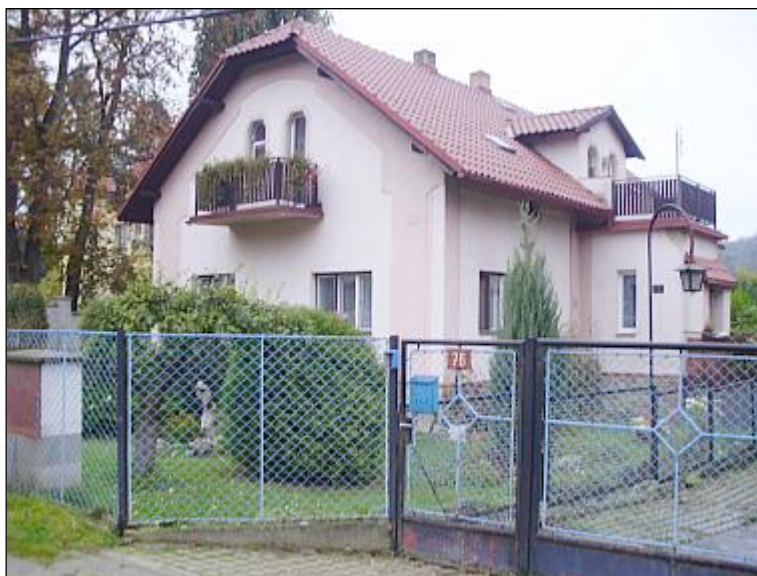
Srbsko 76**Měřicí bod č. 7**

Mikrofon byl umístěn na stativu ve výšce cca 2 m nad zemí, cca 2 m před fasádou domu orientovanou ke trati. Sledovaným zdrojem hluku je vlaková doprava na měřené trati, hluk z jiných zdrojů je z měření a hodnocení vyloučen. Trať je vedena přibližně v úrovni terénu u domu, je zde širší trať. Objekt leží uvnitř ochranného pásma dráhy.

Dráha LAeq	Pozadí L90	Nejistota	Poznámka
DEN	70.9	34.6	1.8	Celkový ruch prostředí není zohledněn
NOC	70.0	29.1	1.8	Celkový ruch prostředí není zohledněn

Naměřené hladiny hluku ve venkovním chráněném prostoru budov nepřekračují hygienický limit pro den $L_{Aeq,T} = 70$ dB(A). Limit pro noc $L_{Aeq,T} = 65$ dB(A) je překročen na bodě č. 7 (Srbsko 76). Limity jsou stanoveny v souladu s NV č. 272/2011 Sb. pro obytné stavby a starou hlukovou zátěž z provozu na železnici. Nejsou korigovány pro měření na fasádě, aby byly hodnoty přímo srovnatelné s výsledky akustických výpočtů ve hlukové studii.

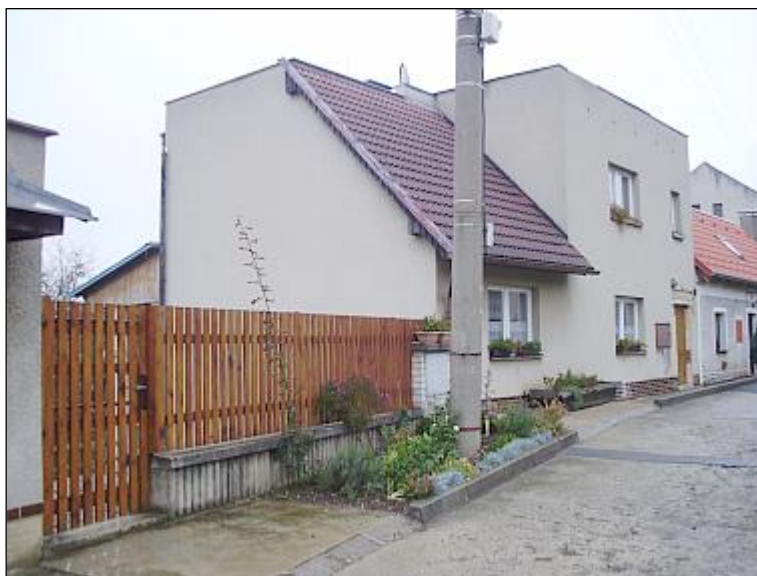
Župní 101, Tetín**Měřicí bod č. 8**

Mikrofon byl umístěn na stativu ve výšce cca 2 m nad zemí, cca 2 m před fasádou domu orientovanou ke trati. Sledovaným zdrojem hluku je vlaková doprava na měřené trati, hluk z jiných zdrojů je z měření a hodnocení vyloučen. Trať je vedena pod zalesněným svahem, hluboko pod úrovní terénu u domu, je zde širá trať. Objekt leží vně ochranného pásma dráhy.

Dráha LAeq	Pozadí L90	Nejistota	Poznámka
DEN	51.8	37.6	1.8	Celkový ruch prostředí není zohledněn
NOC	51.9	30.4	1.8	Celkový ruch prostředí není zohledněn

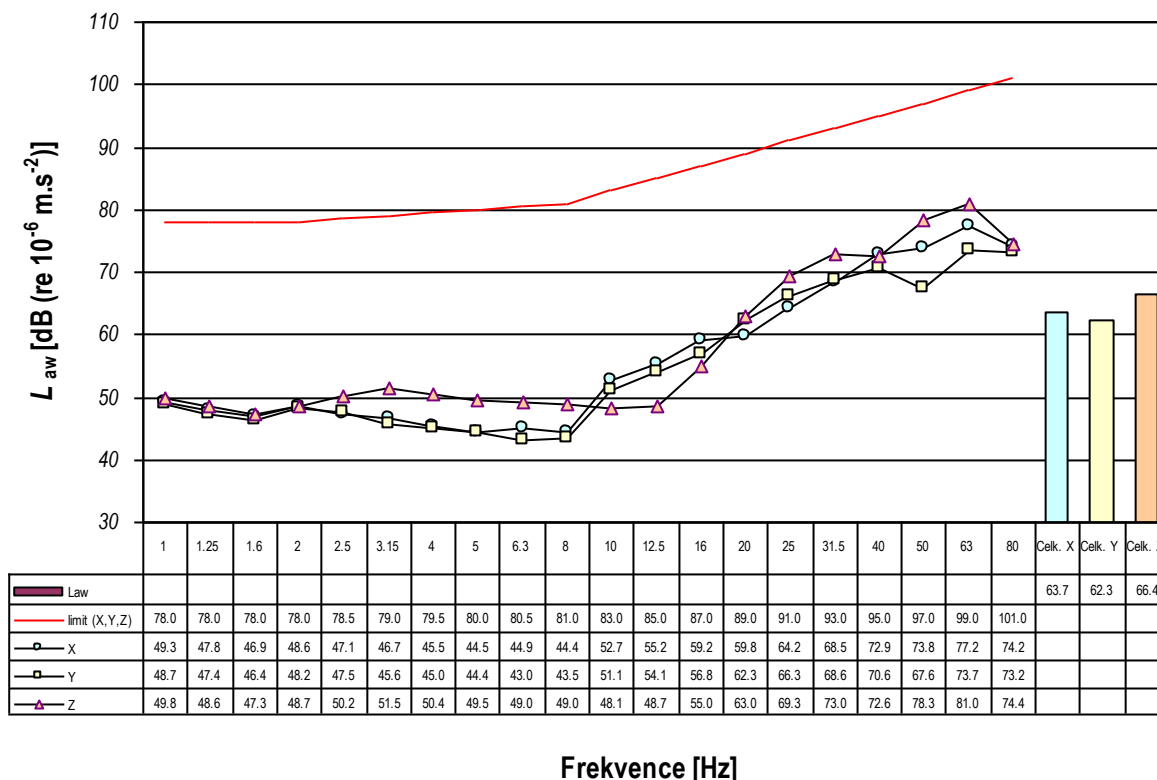
Stav	Lac C pro měřící směry:			Poznámka
	Horizontální (X)	Horizontální (Y)	Vertikální (Z)	
Pozadí	54.4	54.5	58.3	Klidový stav (pozadí)
Nákladní vlak	63.7	62.3	66.4	Uhlí – plný
Rychlík	62.4	60.6	64.2	
Osobní vlak	57.9	56.4	59.6

Vibrace podlahové desky měřené místnosti, NV 1/3 oktávová frekvenční analýza v reálném čase

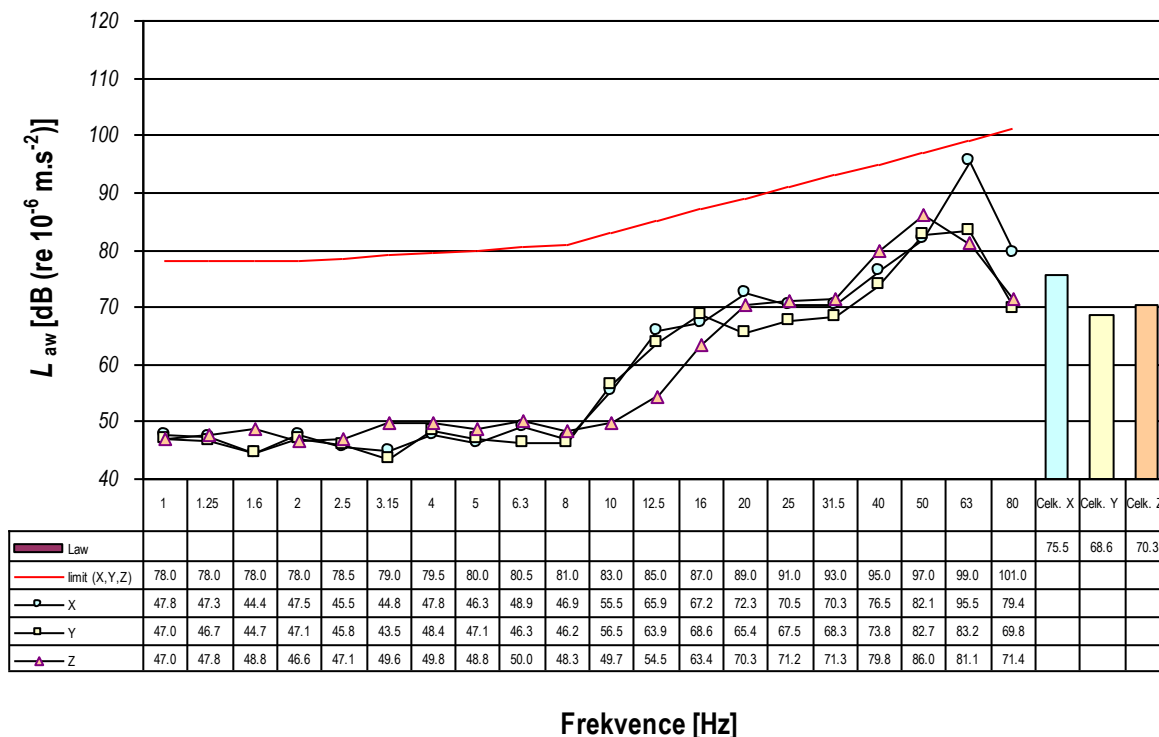
Stav	Lac C pro měřící směry:			Poznámka
	Horizontální (X)	Horizontální (Y)	Vertikální (Z)	
Pozadí	52.6	52.3	56.8	Klidový stav (pozadí)
Nákladní vlak	75.5	68.6	70.3	Kontejnery
Rychlík	72.0	64.9	67.0	
Osobní vlak	59.0	57.8	60.4

Vibrace podlahové desky měřené místnosti, NV
 1/3 oktávová frekvenční analýza v reálném čase

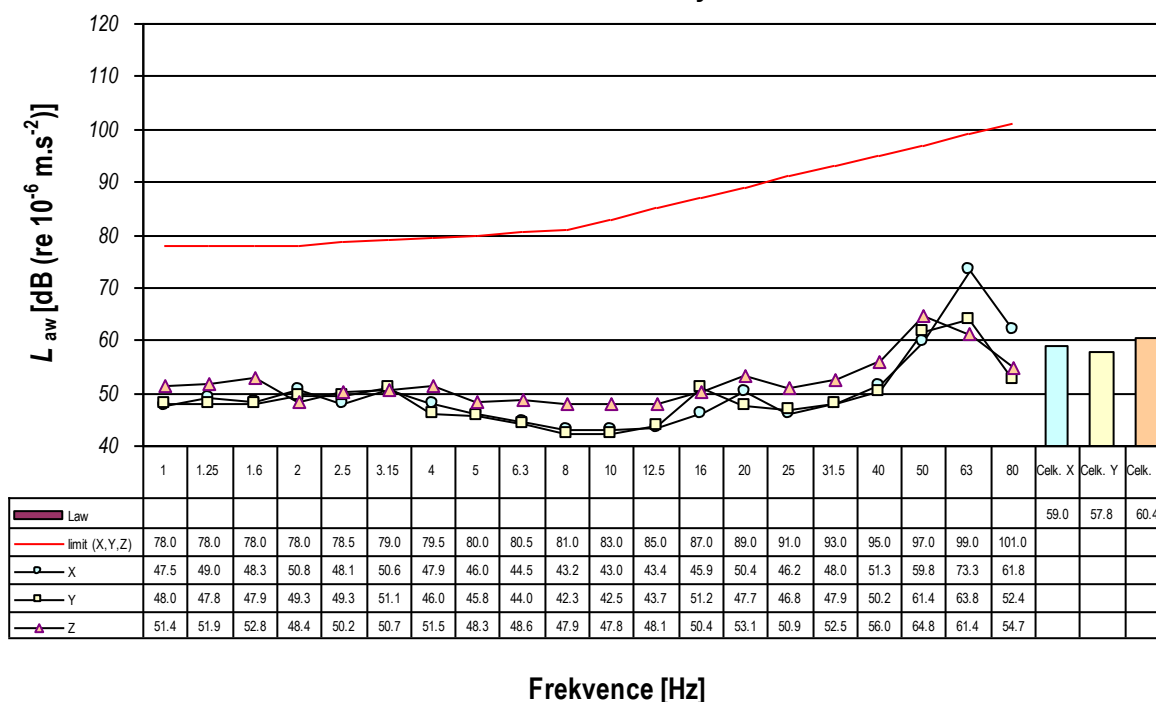
Vibrace podlahové desky měřené místnosti, OS 1/3 oktávová frekvenční analýza v reálném čase
