## **Z P R Á V A**

**o stavebně technickém průzkumu základových poměrů,  
vlhkosti a salinity zdiva v objektu ZŠ, Pod Školou č.p. 447,  
Černošice**

<b>Číslo zakázky :</b>	<b>5197/16</b>
<b>Odpovědný řešitel :</b>	<b>Ing. Luděk Dostál</b>
<b>Vypracovali :</b>	<b>Ing. Luděk Dostál; Zbyněk Potužák, CSc. RNDr. Pavel Polák</b>

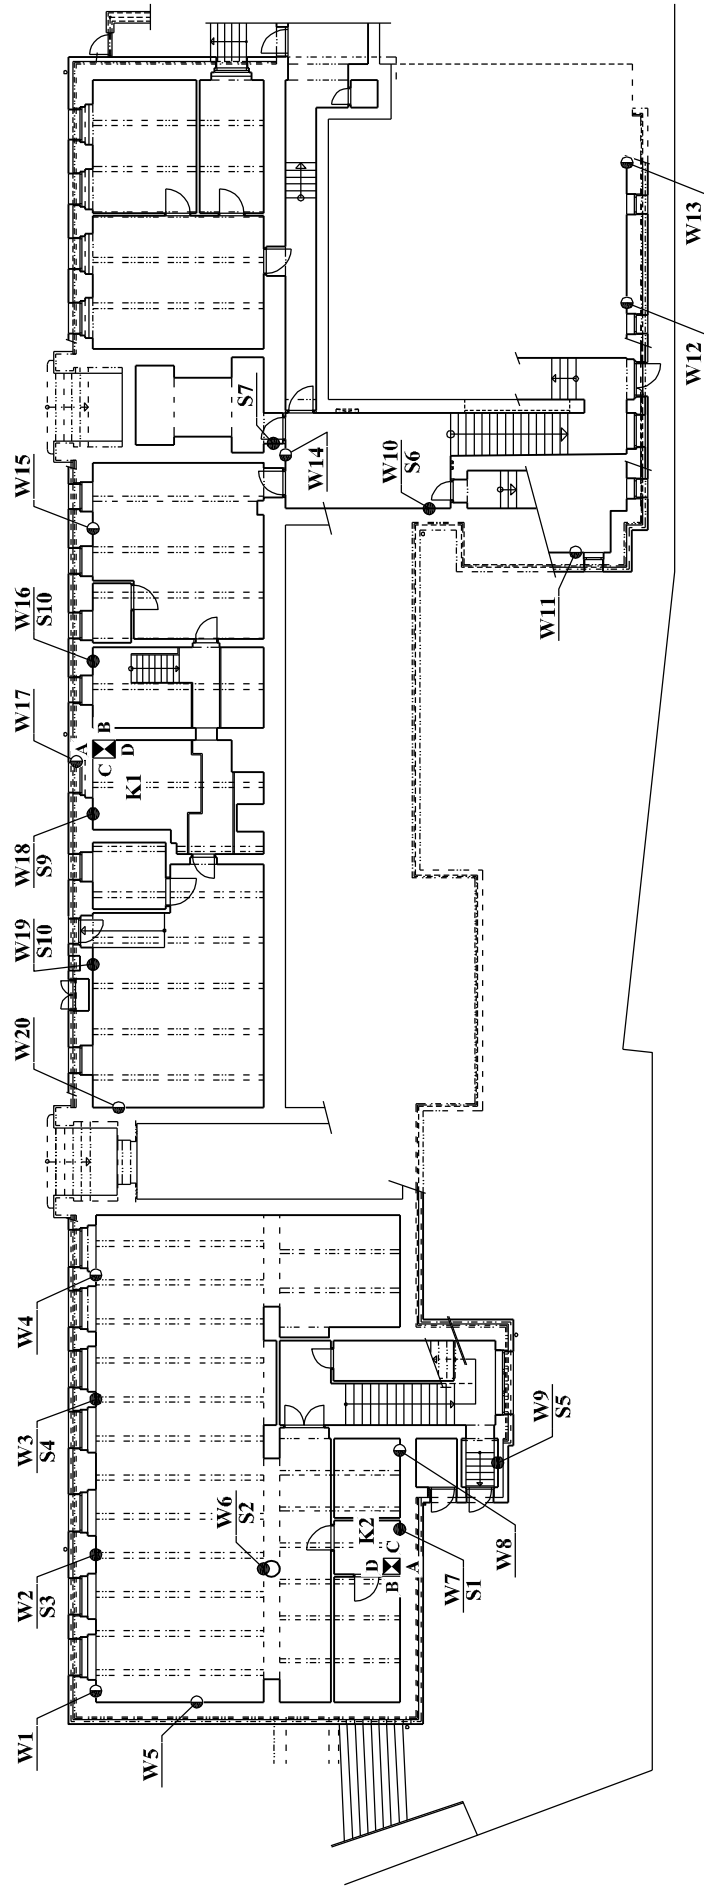
# K1

metráž	makroskopický popis
	<b>A, B</b>
<b>+0,15 – 0,05</b>	cihlové zdivo na maltu, na povrchu zcela degradované vlhkostí, tvrdá omítka 2 vrstvy, tloušťka 4 cm
<b>0,05 – 0,40</b>	betonový základový pas litý do výkopu
<b>0,40 – 0,60</b>	hlinitokamenitá suť, úlomky podložních hornin, částečně opracované a neo- pracované do velikosti 10 cm, výplň minimální, písčitohlinitá, žlutohnědá, tuhá
	<i>ze dna sondy proveden závrt do úrovně 1,40 m: suť pokračuje</i>
