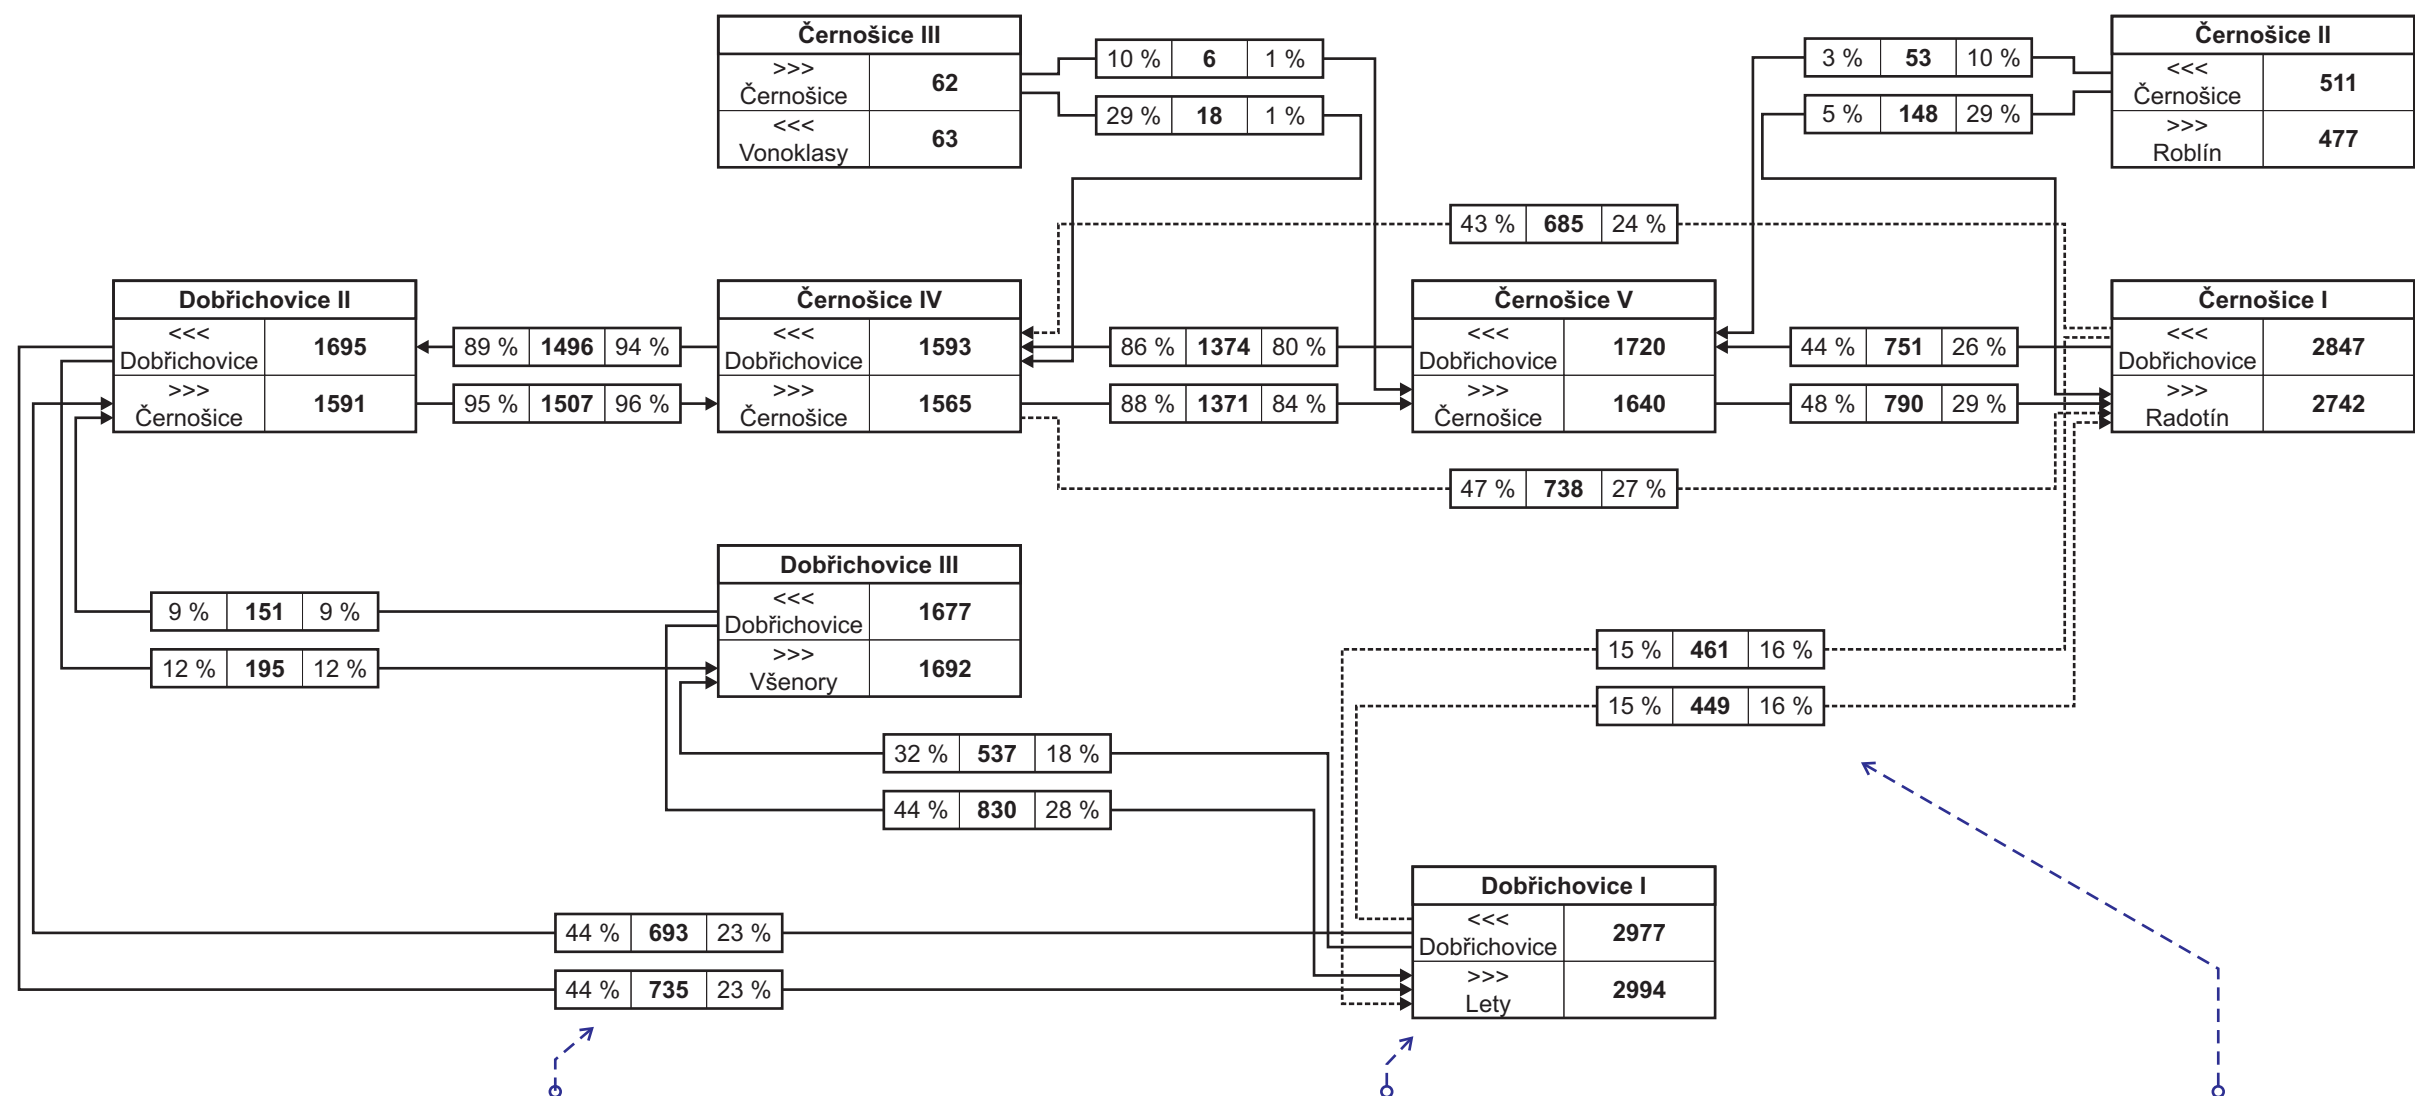
Čísla vyjadřují celkový počet tranzitních vozidel za 24h (přímý průjezd bez přerušení jízdy) na trase mezi profilem (lokality) Dobřichovice I (ulice Pražská, okružní křižovatka, rameno směr Lety) a profilem (lokality) Dobřichovice II (ulice Pražská, konec obce). Jedná se o průjezdní dopravu v obou směrech.

Byla zjištěna celková intenzita 1428 projíždějících vozidel (v obou směrech) - 693 vozidel ve směru Černošice a 735 vozidel ve směru Lety. Tento zjištěný počet vozidel odpovídá 23 % celkové intenzity ve vztahu k profilu Dobřichovice I a 44 % celkové intenzity ve vztahu k profilu Dobřichovice II.

Čísla vyjadřují počet vozidel za 24h zjištěný na profilu Dobřichovice I (ulice Pražská, okružní křižovatka, rameno směr Lety). Jde o vozidla která mají svůj zdroj nebo cíl cesty západně od okružní křižovatky v Dobřichovicích.

Byla zjištěna celková intenzita 5971 vozidel (v obou směrech) - z toho 2977 vozidel na vjezd do Dobřichovic (ze směru Lety) a 2994 vozidel na výjezd z Dobřichovic (ve směru Lety).

Z celkového počtu vozidel (5971) pak 1428 vozidel (tj. 23 %) tvoří průjezdní dopravu přes profil Dobřichovice II (ulice Pražská, konec obce); 1367 vozidel (tj. 23 %) tvoří průjezdní dopravu přes profil Dobřichovice III (ulice Tyršova, konec obce) a zbylých 3176 vozidel (tj. 54 %) tvoří cílovou/zdrojovou dopravu do oblasti Dobřichovic.

Čísla vyjadřují počet tranzitních vozidel za 24h (přímý průjezd bez přerušení jízdy) na trase mezi profilem Dobřichovice I (ulice Pražská, okružní křižovatka, rameno směr Lety) a profilem Černošice I (ulice Radotínská, v blízkosti ČOV).

Byla zjištěna celková intenzita 910 projíždějících vozidel (v obou směrech) - z toho 449 vozidel ve směru Dobřichovice - Radotín a 461 vozidel ve směru Radotín - Dobřichovice. Tento zjištěný počet vozidel odpovídá 15 % celkové dopravní zátěže ve vztahu k profilu Dobřichovice I a 16 % celkové dopravní zátěže ve vztahu k profilu Černošice I.
